# KRISTIANSTAD

## Staden i Vattenriket

LEIF MÄRTENSSON

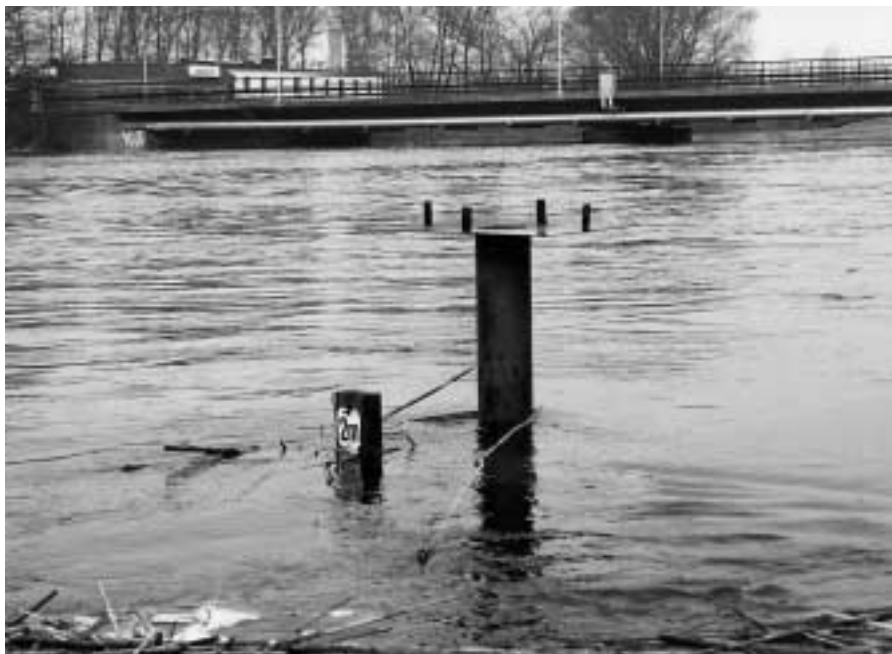
*Lastageplatsen den 5 februari 2002. (Foto författaren)*

Vattnet stod som högst med 200 cm över havet vid Lastageplatsen, 215 cm vid Barbacka och 189 cm i Hammarsjön. Vindarna låg på från rätt håll så Östersjön tog emot vatten så långt åfaran räckte till. Dagarna 4–6 februari var värst. För att jämföra med tidigare översvämningar (se diagram) bör påpekas, att nivåerna före muddringen 1940–45 låg ca 30 cm högre. En viss genomströmning förekom genom Hammarsjövallen.

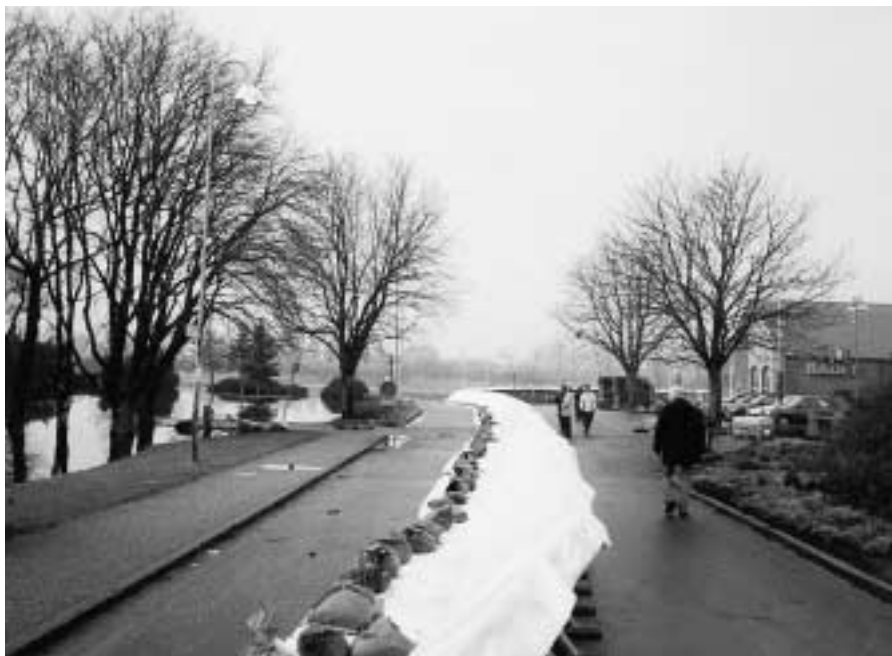
*Beredskap inför fortsatt översvämning genom monterbar vall bestående av plåtställning och tjock plast som hålls fast nere mot marken genom sandsäckar. (Foto författaren)*

Åtgärder måste snabbt vidtagas. En särskild räddningsverksorganisation sattes upp. Trafiken på Hammarsjövallen stoppades och en tryckbank på 40 000 ton lades ut på 5 dygn längs vallens insida. Vallarna mot Vilan och Härlövsängaleden byggdes ut. Vid Barbacka lades en ny modell av transportabel och monterbar vall, utnyttjad förra året vid översvämningarna i Arvika. Bilderna till artikeln talar sitt tydliga språk. Staden höll på att bli kringränd. Åkrarna längs Hammarsjön och söder därom samt söder Torsebro översvämmades. Den nästan vattenfyllda Tivoliparken måste stängas av med hänsyn till att träden riskerade att falla genom uppluckrade rotsystem.

En ovanligt torr och vacker vårperiod torkade sedan upp de översvämmade områdena ovanligt snabbt vilket begränsade skadorna för jordbruket. Järnvägen längs vallen flyttades under våren över till gamla vägbanan och vägtrafiken stängdes av helt. Protesterna blev stora från Hammarlundsborna. De monterbara vallanordningarna togs lätt bort. De byggda jordvallförstärkningarna blir kvar. När detta skrivs är de övriga långsiktiga åtgärderna fortfarande under utredning. En utbyggnad av skyddet är nödvändig. Analyser visar att beredskapen för ett än värre läge måste byggas upp. En fullgod lösning kommer att ta tid, men bit för bit måste omgäende åtgärdas.

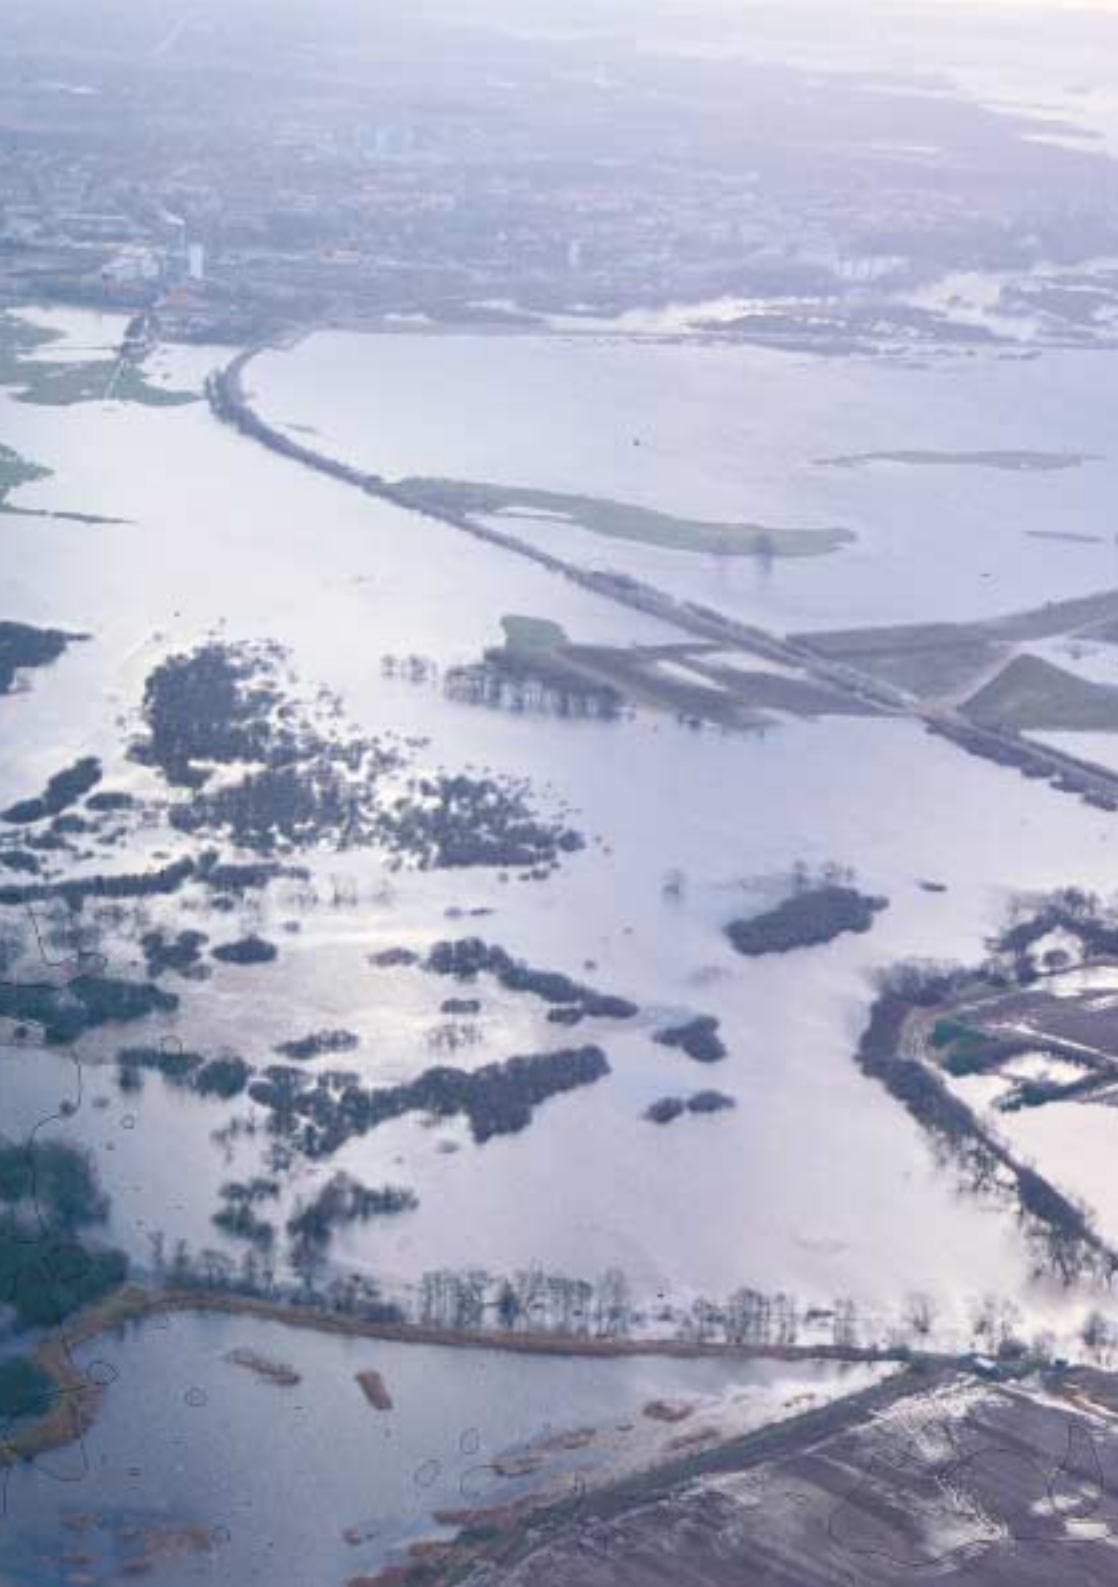
*Flygbild från NV med staden och Hammarsjön i bakgrunden. Allöverket uppe till vänster. Järnvägen Karpalund mot Kristianstad är helt kringfluten.  
(Foto Stadsingenjörskontoret)*
